**Současný stav - VZROSTLÉ AKÁTY VE SVAHU**

**Návrh - ZMLAZENÍ A PODPORA RŮSTU STÁVAJÍCÍCH KEŘŮ,**

**DOSADBA NIŽŠÍCH ROSTLIN A KVETOUČÍCH STROMŮ**

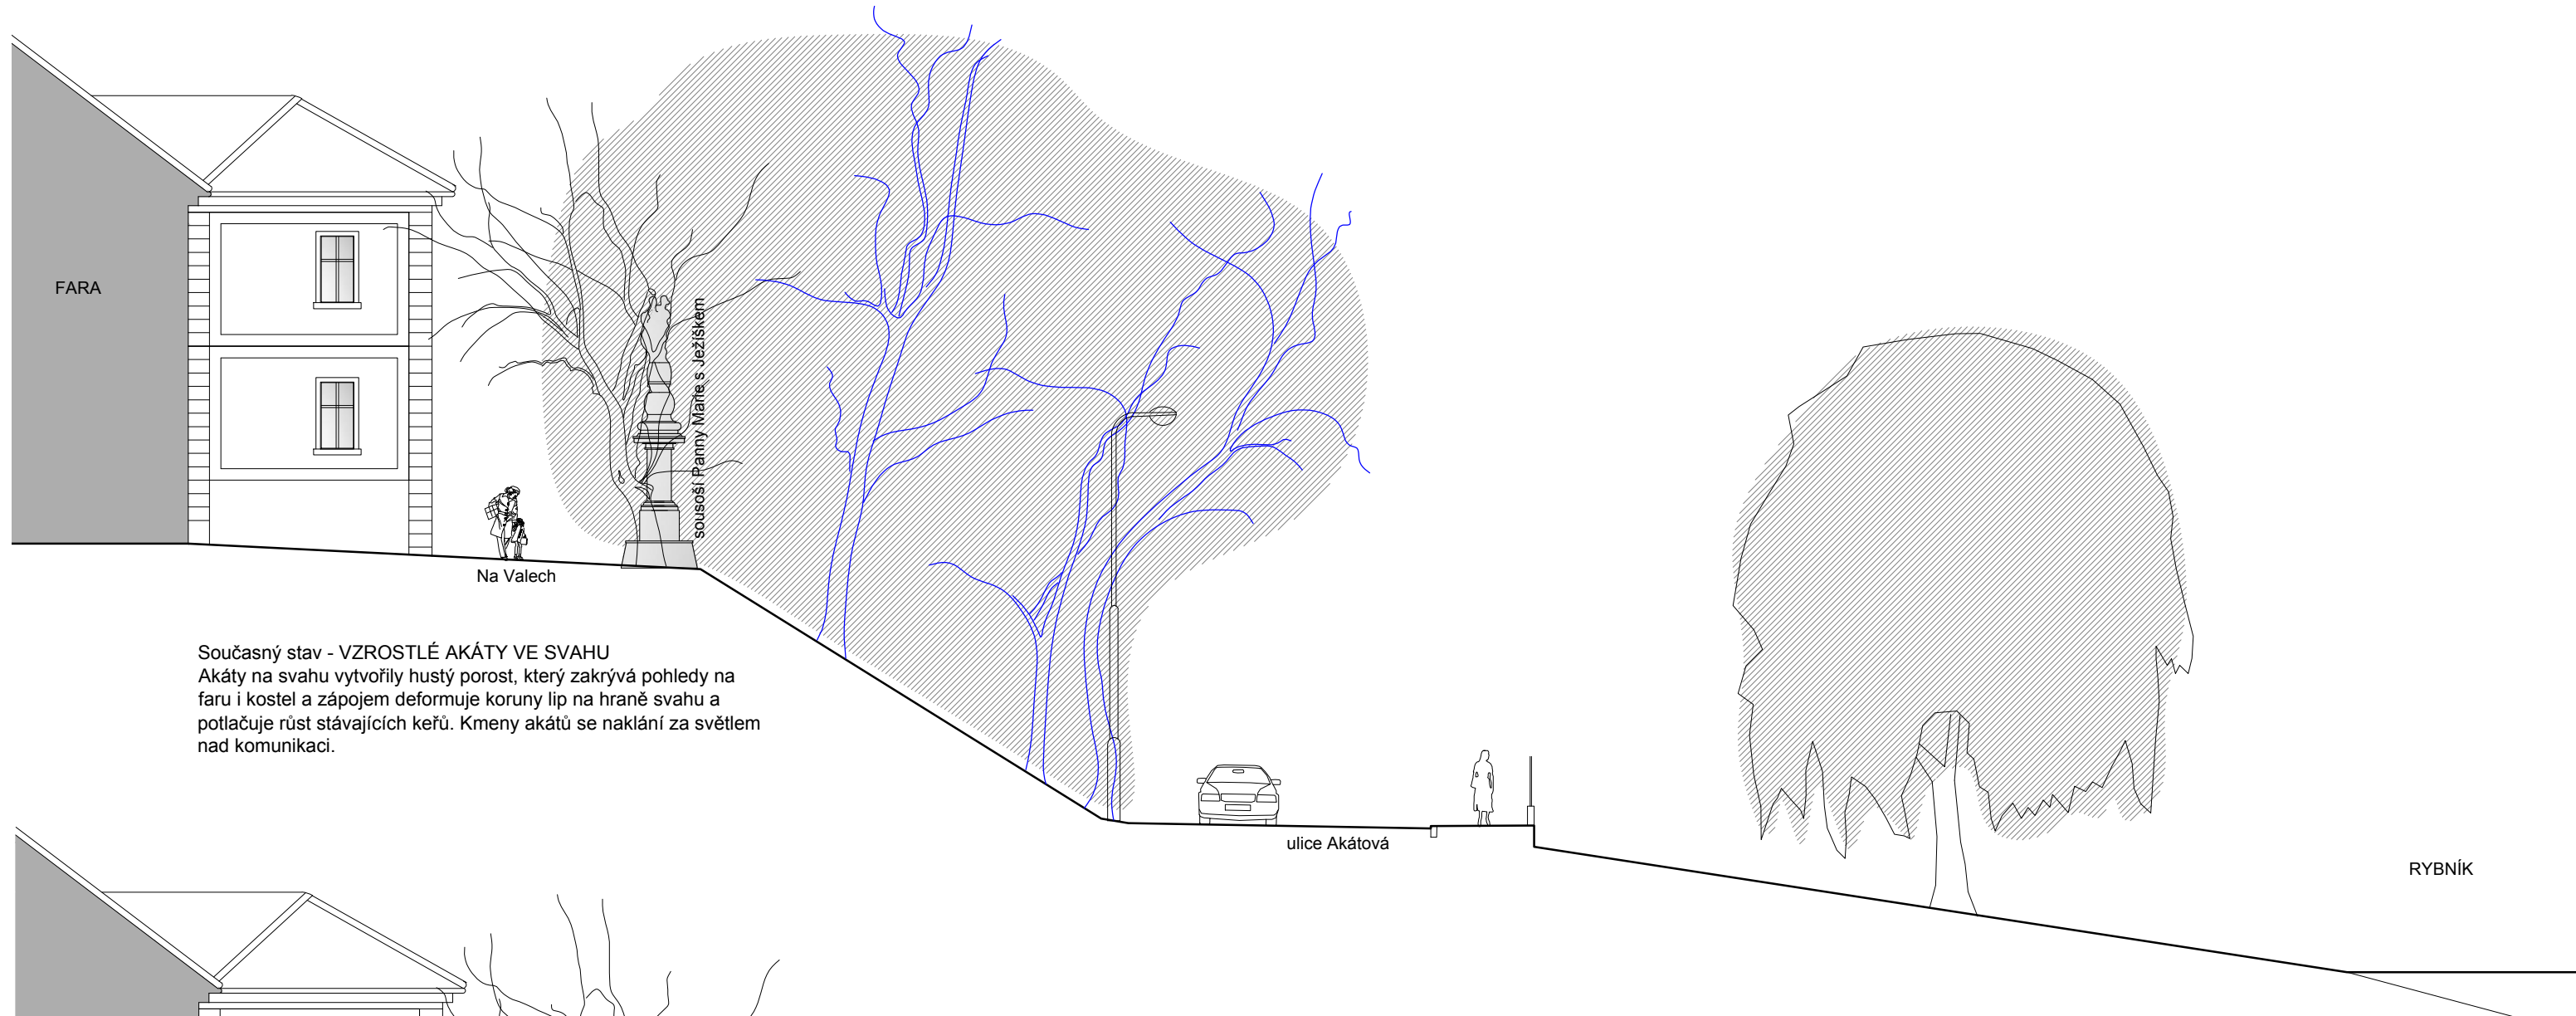
Akáty na svahu vytvořily hustý porost, který zakrývá pohledy na faru i kostel a zápojem deformuje koruny lip na hraně svahu a potlačuje růst stávajících keřů. Kmeny akátů se naklání za světlem nad komunikaci.

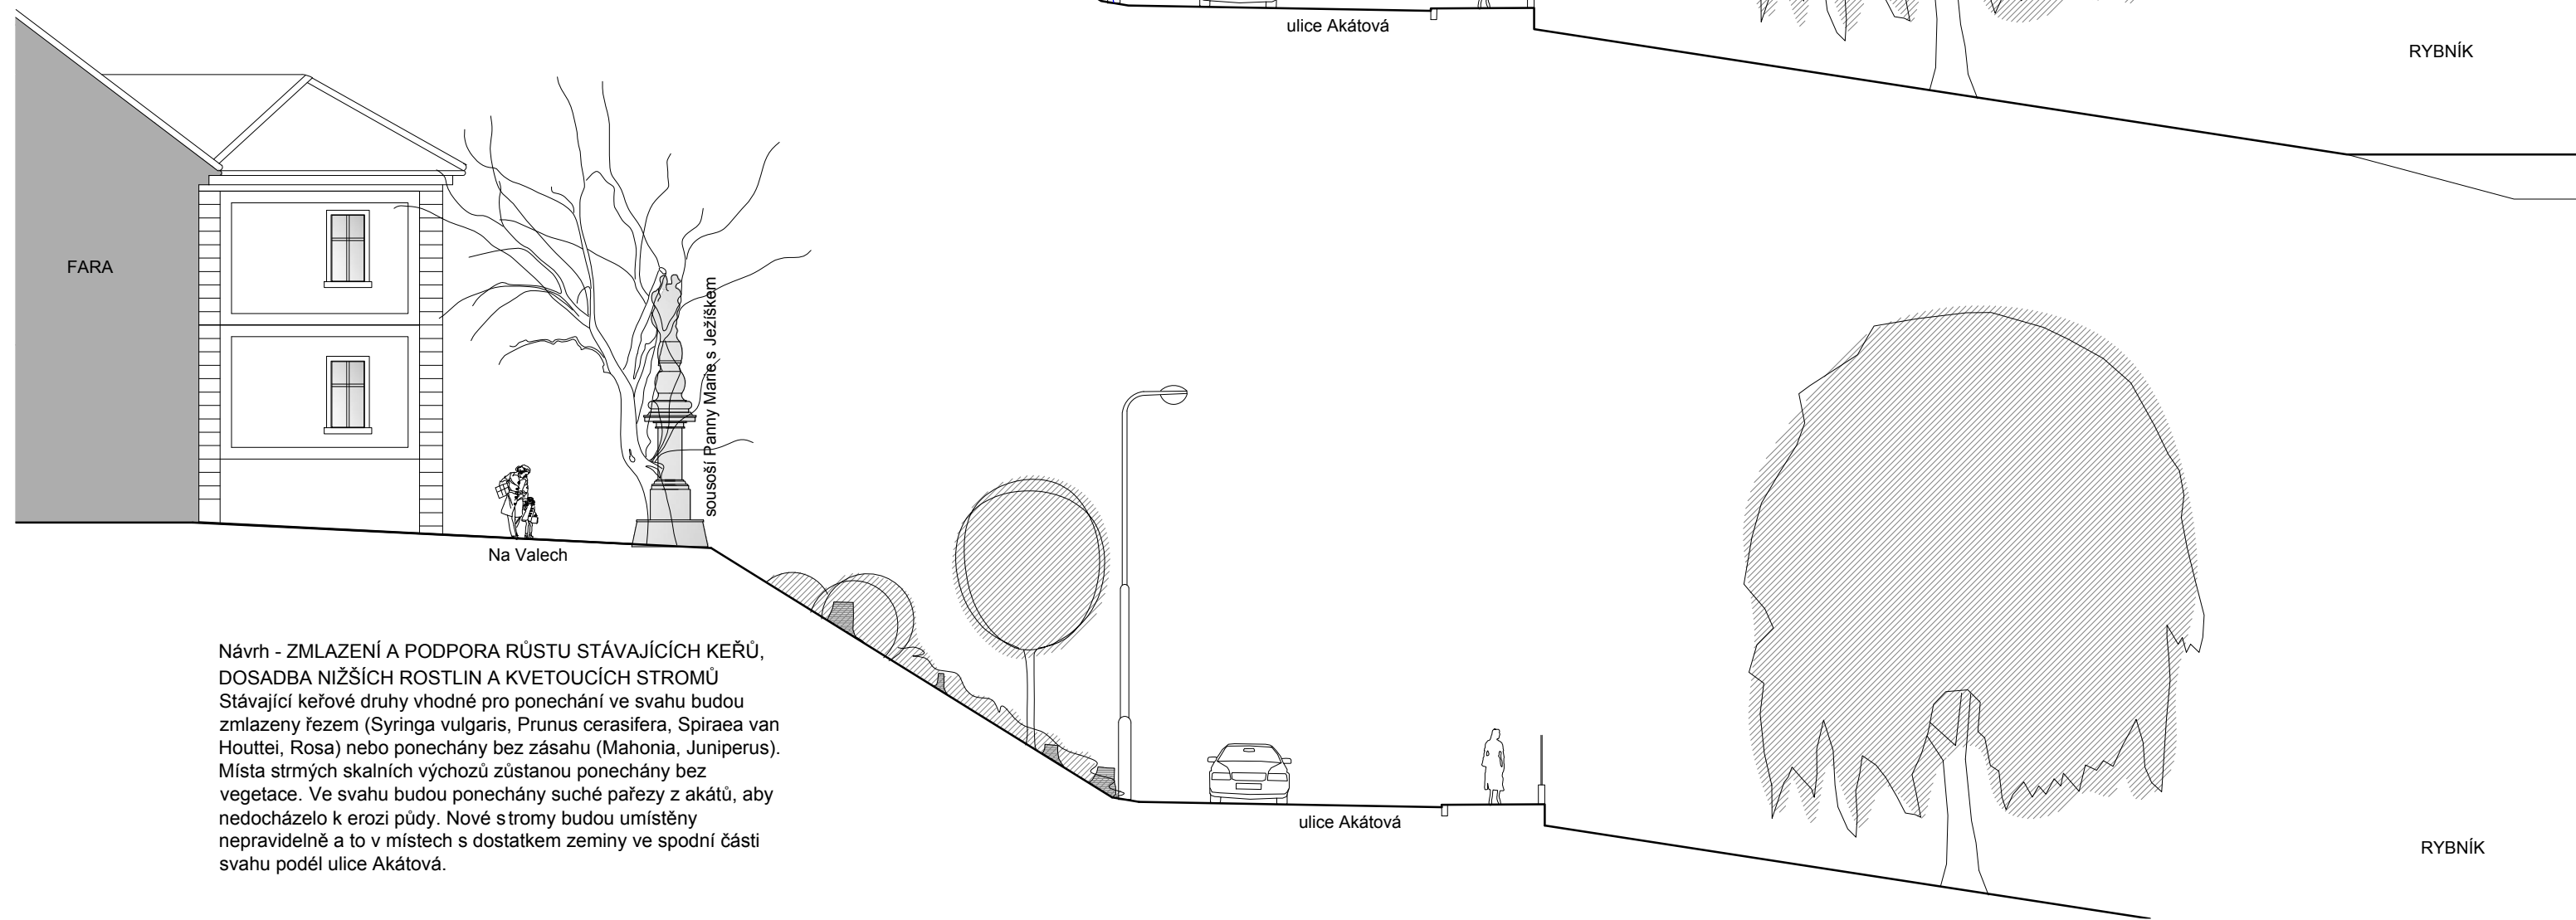
Stávající keřové druhy vhodné pro ponechání ve svahu budou zmlazeny řezem (*Syringa vulgaris*, *Prunus cerasifera*, *Spiraea van Houttei*, *Rosa*) nebo ponechány bez zásahu (*Mahonia*, *Juniperus*). Místa strmých skalních výchozů zůstanou ponechány bez vegetace. Ve svahu budou ponechány suché pařezy z akátů, aby nedocházelo k erozi půdy. Nové stromy budou umístěny nepravidelně a to v místech s dostatkem zeminy ve spodní části svahu podél ulice Akátová.
